注入による小規模建物の修復技術

沈下修正 注入 不同沈下
原位置試験 復元注入

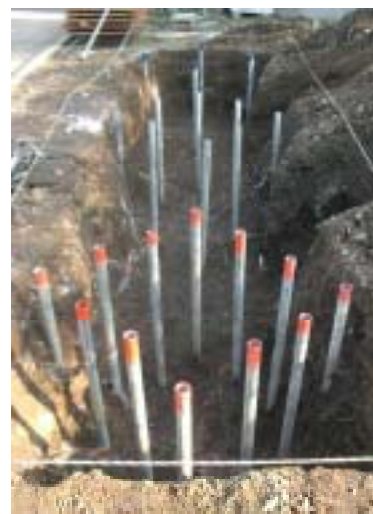
の3種類実施した。注入材は一定量注入し、養生後に掘出し試験（写真-1）にて割裂脈の状況を目視確認した。

写真-1 注入固化体の掘出調査状況

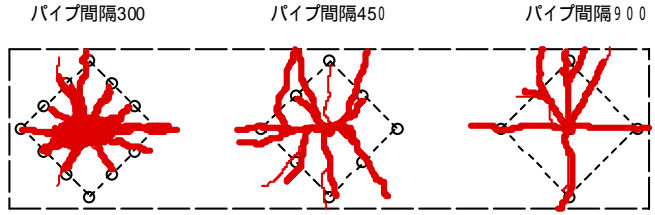
図-2 注入固化体のスケッチ (代表深度 1.0m)

【掘出し調査について】図-2 に掘出し調査のスケッチ、写真-2 に固化体写真を示す。パイプ間隔が短くなるにつれ中心部に薬液が多く見られている。注入の多くは約 2cm 程度の割裂脈として縦横に形成されているが、@300 では注入孔周辺に薬液が塊として存在していた。パイプがなければそのまま遠方へと流出するところを、パイプで薬液の方向が変わり注入孔周辺に薬液をとどめる効果があると考えられる。

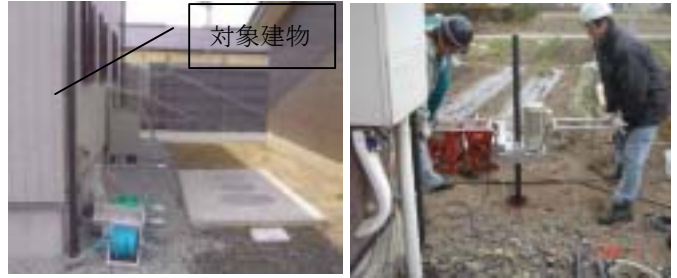
対象建物は 2 階建木造住宅 (L7200×W8100)、基礎形状は布基礎である。築年数 2 年と比較的早い段階で不同沈下量 30 mm の傾斜が見られた。沈下要因は、建物の傾斜方向等より浄化槽建設時の掘削土の埋戻し不足によるものと考えられる (写真-3)。

写真-3 建物と浄化槽の配置

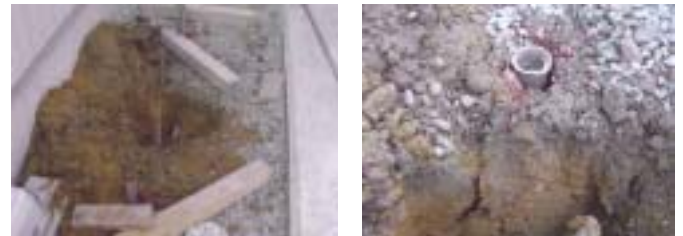
注入計画では浄化槽の影響を考慮して、建物と浄化槽の間に 50cm 間隔でパイプを打設後、リフトアップ注入した (写真-4、5)。結果として注入量 27,860L の注入を行い±3 mm の精度で沈下修正を完了した。ここで特筆すべきは、写真-5、6 に見られるようにパイプ方向に亀裂 (地割れ) が発生して、建物を効果的にリフトアップさせるとともに、浄化槽に有害な変位を与えずに施工完了した点である。

写真-5 パイプ打設 (左) とパイプ抑止効果状況 (右)

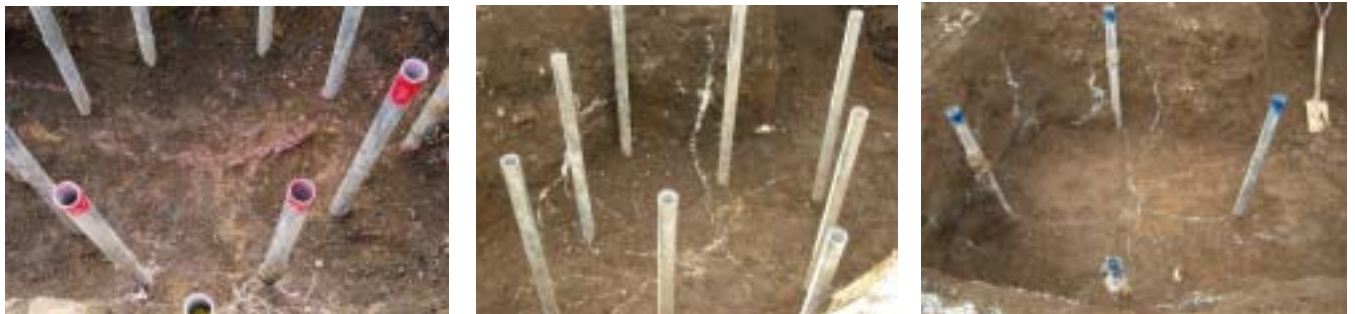
写真-2 注入固化体の割裂脈 (左：パイプ@300, 中：パイプ@450, 右：パイプ@900) (代表深度 1.0m)
