事例・適用例 基礎の変状・診断と沈下修正

セメント系注入工法

機設計室ソイル・高田徹
三井ホーム株・岡野泰三
南富山建設・平崎毅

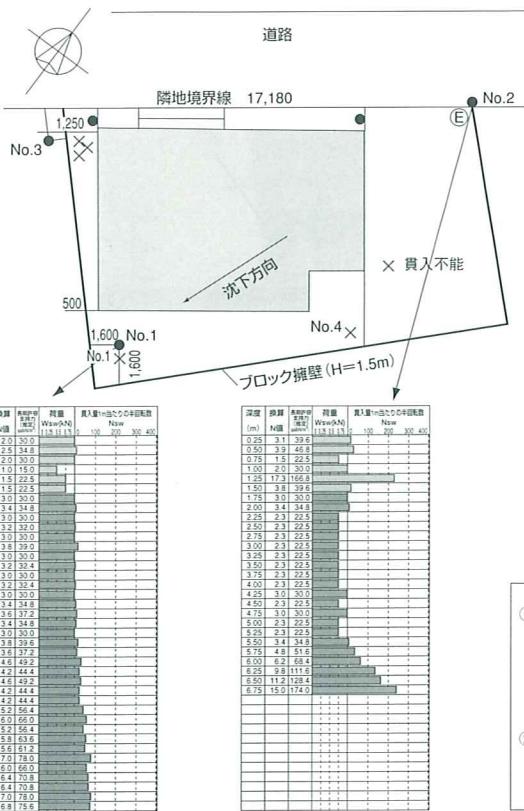
1 敷地の地盤概要

- ・場所：千葉県松戸市
- ・用途：商業施設
- ・構造種別：木造2階
- ・基礎構造：直接基礎（布基礎、基礎幅600mm）
- ・建築面積：103m² (9,100mm × 11,375mm)
- ・地盤条件：谷埋盛土（ブロック擁壁あり、図1）

建物は平成13年に建設され、修正工事までに約5年経過している。建物基礎は布基礎で、元の地盤レベルから270mm下に配置されている。そして周辺道路とのレベルを合わせるために1.6mの高基礎とし、基礎と基礎の間には約1.5mの盛土が施されていた。また、SWS調査により支持層の傾斜が確認されており、その傾斜方向は地形的にも合致している。

考えられる被害要因としては、敷地内で軟弱層厚が大きく異なり、盛土と建物の荷重によって圧密沈下が生じたものと判断できる。また、その軟弱層内に産業廃棄物と思われる層が介在しており、さらに沈下量が増したと予想する（写④）。過去の土地利用を調査すると産廃物の捨場であることが判明したが、SWS調査では判別できない。余談であるが、地盤調査は現地踏査の上に利用されることが重要であると痛感する。さらに、最も建物が沈下している箇所の雨水管の連結にT字型のジョイン

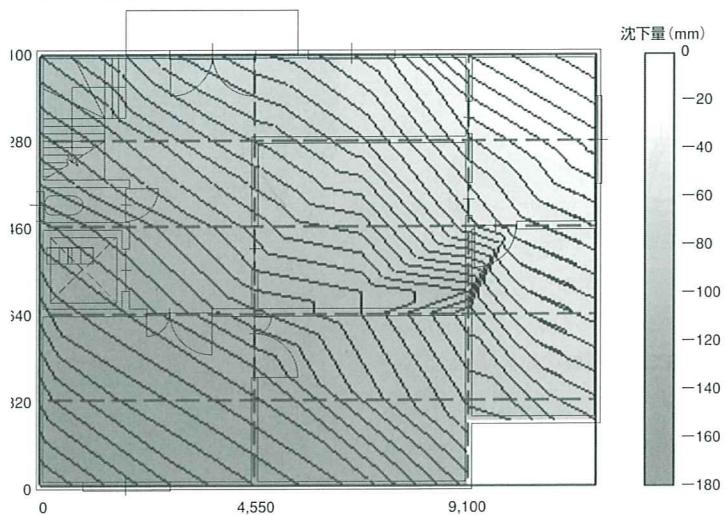
2 建物の被害状況

13/1,000, 最大190mm, 図2

- ・圧密沈下による不同沈下（傾斜角

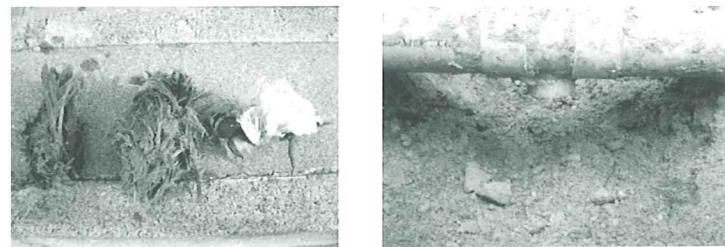
ボーリングで発見されたゴミ
(GL-6~7m附近)

⑥雨水管に使用されたT字ジョイント
(下向きに雨水が排水される)

トが使用されていた(写⑥)。雨水による地盤の緩みが、さらに不同沈下量を拡大させたと推測する。

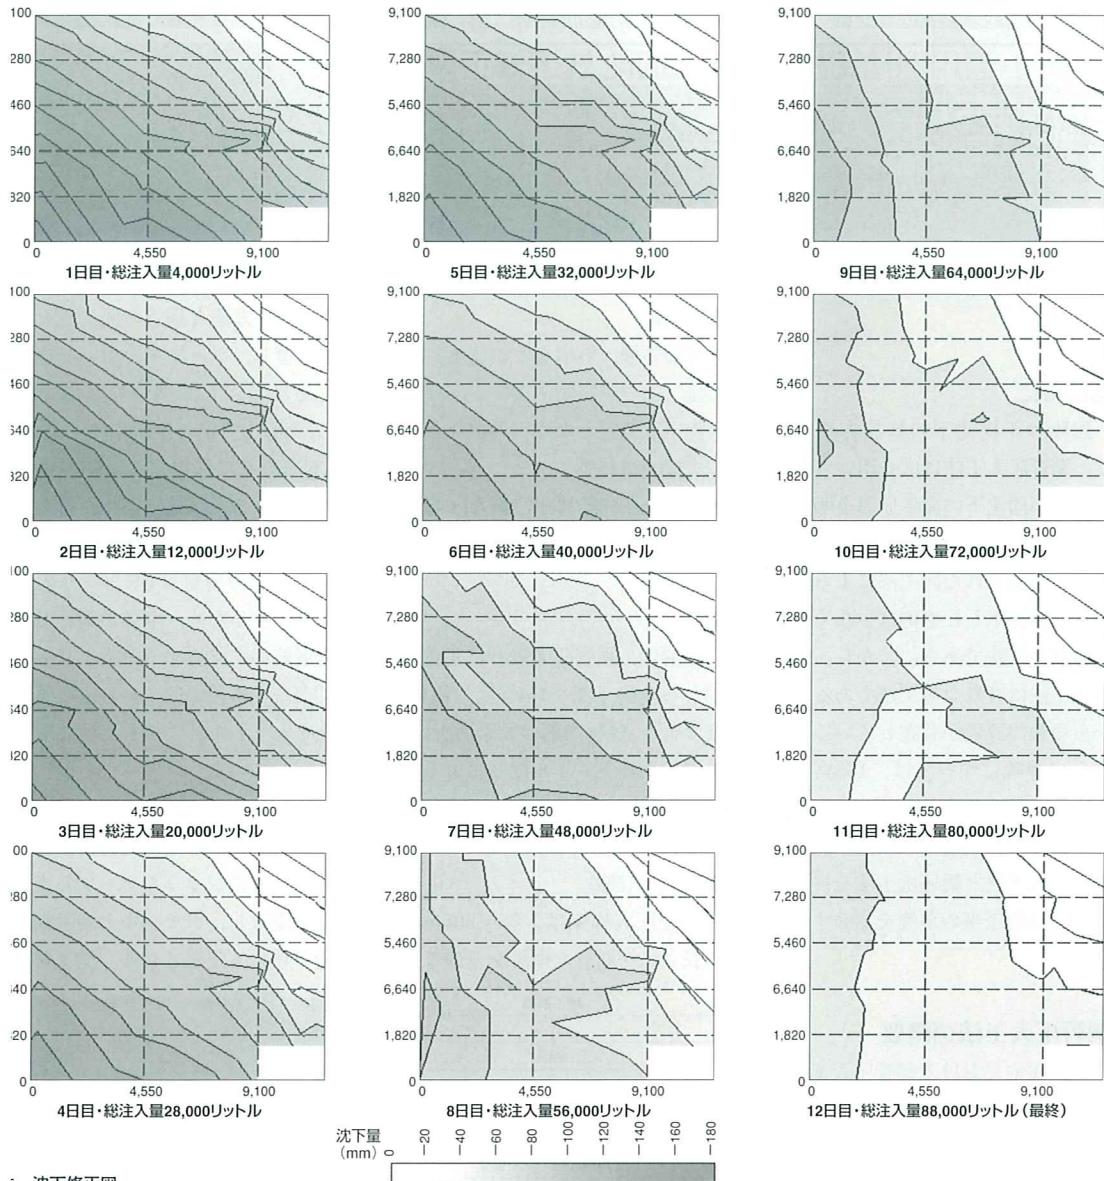
当工事は、結果として設計注入量63,000リットルに対して88,000リットルで、変形角5/1,000以内に納めることができた（図5）。この設計と実施注入量の差は、産廃層などが設計に反映されておらず、その分余計に注入量が増えたためと思われる。

ポーリングマシンは、最も建物が沈下している付近に設置する。そして建物下へ斜めにポーリングを行い、ポーリングロッド先端より注入材を圧入する。注入は、建物レベルを監視しながら注入ポイントを適宜設定する。その建物レベルの監視には、等高線図(センター図)を用いる(図5)。不同沈下した建物の多くは、少なからず基礎が折れたりねじれていたりする。まずこのねじれや折れ点(センター線の幅が狭い部分)に注入ポイントを定め、この部分の傾斜を和らげる。斜めポーリングからの注入では、注入ロッドの差し込まれた方向に沿って割裂しやすく建物もそのロッド方向に変位
